Trabalho no âmbito da disciplina de Arqueologia da Arquitectura
Ano letivo: 2024/2025
Turma: TP1 LArq.

“Fachada Sul da Igreja de São Lourenço - Arco, Estratigráfico”

Fachada Sul da Igreja de São Lourenço: O Arco Estratigráfico

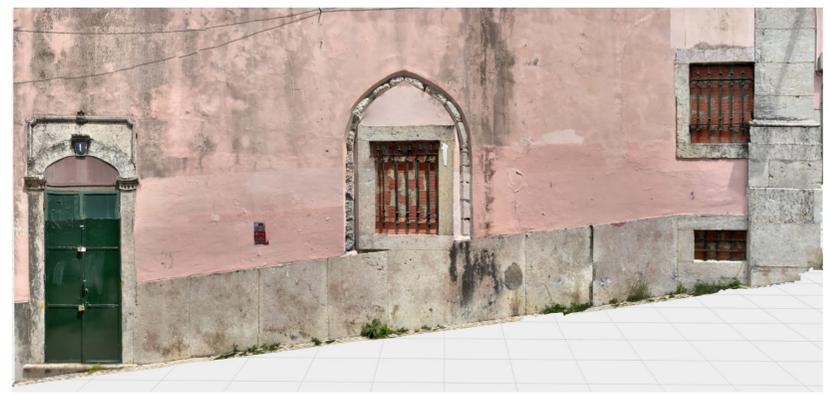
Levantamento Fotogramétrico: detalhe da Fachada Sul

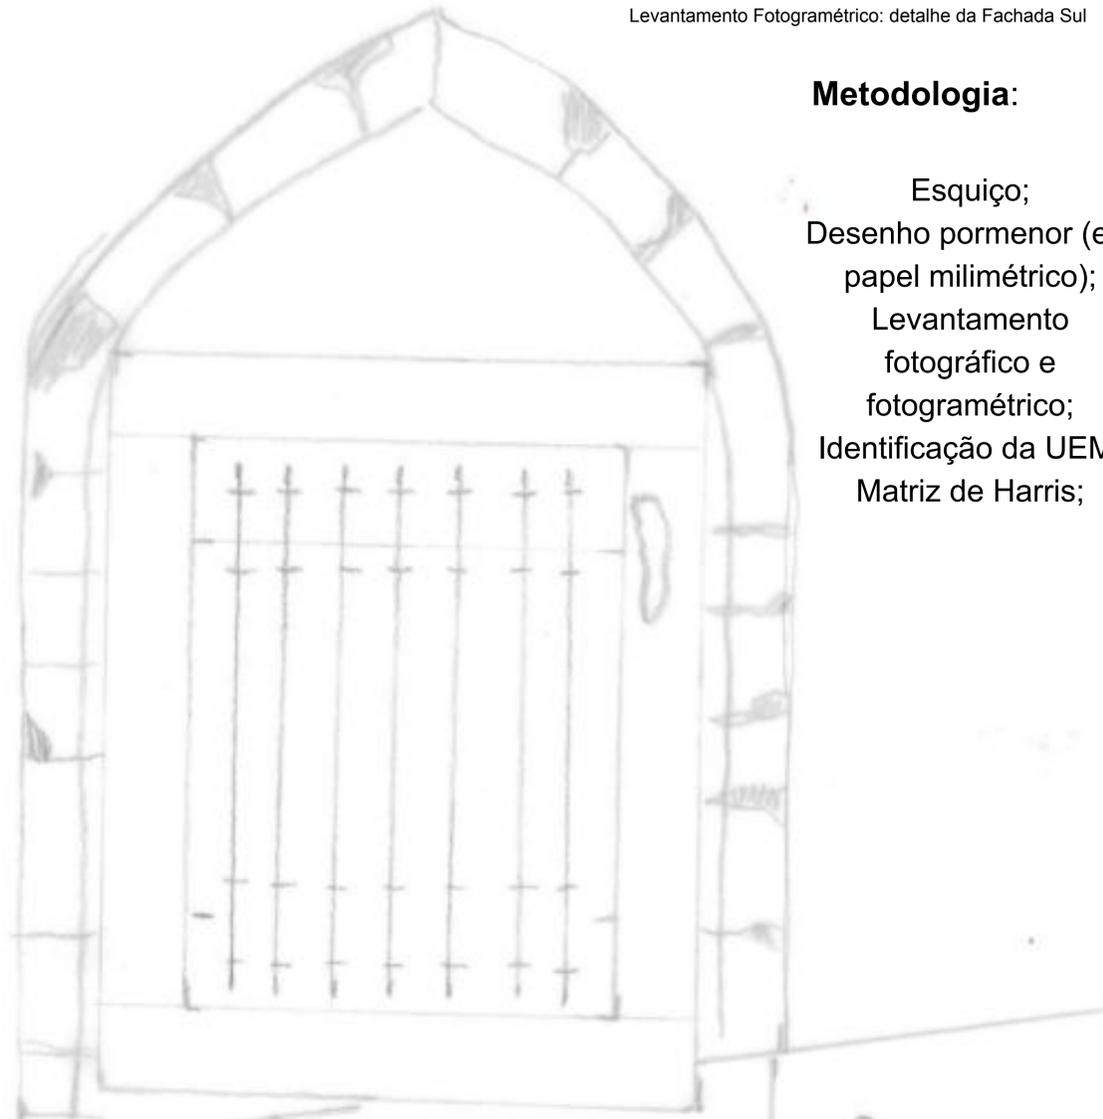
Esquiço;
Desenho pormenor (em papel milimétrico);
Levantamento fotográfico e fotogramétrico;
Identificação da UEM;
Matriz de Harris;

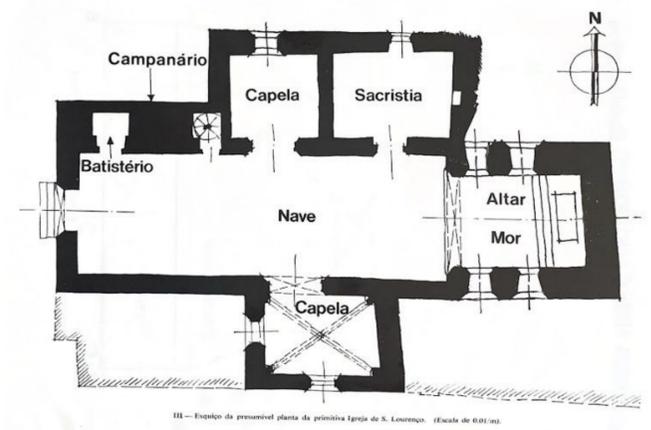
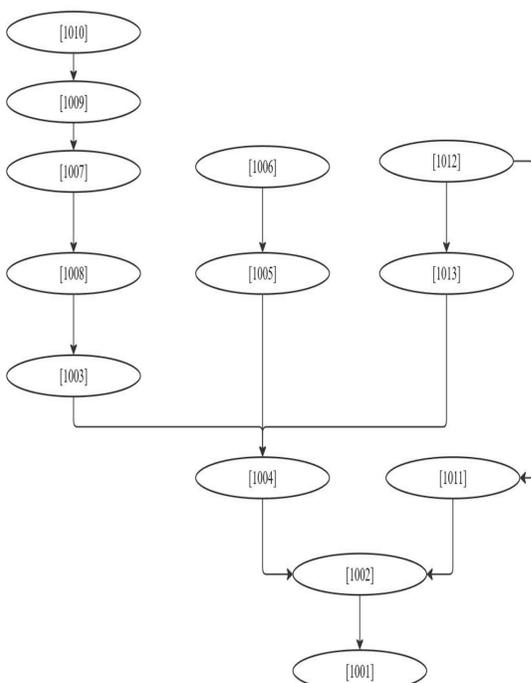
Unidades Estratigráficas Murais e Matriz de Harris:

- UEM 01 – [1001] – Parede.
- UEM 02 – [1002] – Arco ogival original em cantaria (estrutura medieval final).
- UEM 03 – [1003] – Reboco de argamassa (1ª fase).
- UEM 04 – [1004] – Moldura, (Parapeito e Ombreiras).
- UEM 05 – [1005] – Suportes da grade metálica antiga (removida)
- UEM 06 – [1006] – Grade metálica actual
- UEM 07 – [1007] – Interface do corte do reboco antigo
- UEM 08 – [1008] – Pintura mural rosa (1ª camada)
- UEM 09 – [1009] – Reboco (2ª fase – mais recente)
- UEM 10 – [1010] – Pintura mural rosa (2ª camada)
- UEM 11 – [1011] – Grafites de inscrições contemporâneas em partes da cantaria do arco ogival
- UEM 12 – [1012] – Manchas e patologias de humidade
- UEM 13 – [1013] – Emparedamento da janela com tijolo moderno
