O LEVANTAMENTO PAREATAL DA FACHADA DA IGREJA DE SÃO LOURENÇO NA MOURARIA

Catarina Filipe, Maria Caixeiro, Maria Leonor Correia, Ricardo Coelho
NOVA FCSH – Arqueologia 24/25
Unidade Curricular: Arqueologia da Arquitetura

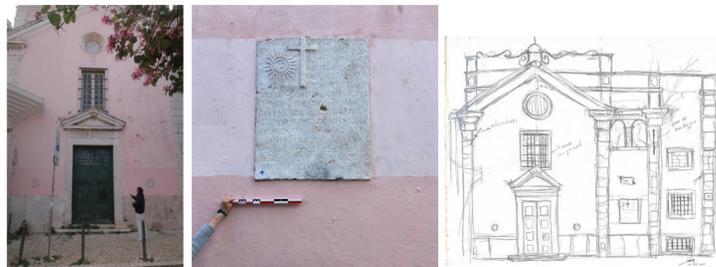
Levantamento gráfico, fotográfico e fotogramétrico: aqui foram utilizados dois métodos complementares. Por um lado, a Leonor (a Harris da Equipa) e a Catarina (a fotógrafa), realizaram um levantamento fotográfico e fotogramétrico desta fachada, resultando em registos de alta qualidade, detalhados e tridimensionais. Por outro, a Maria (a Desenhadora) e o Ricardo (o tira medidas) dedicaram-se à elaboração do desenho técnico, à escala 1:50, permitindo registar dimensões com rigor e facilitar a leitura estratigráfica.

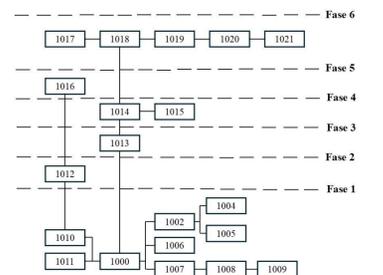
Matriz de Harris

Após o levantamento técnico, seguiu-se para a sua análise, neste caso, aplicando a leitura estratigráfica dos paramentos (Caballero Zoreda, 1995). Aqui, identificaram-se Unidades Estratigráficas Murárias (UEM), com base nos materiais, técnicas e relações físicas, resultando numa Matriz de Harris, que revelou não só fases construtivas, mas também alterações, abandonos e marcas simbólicas — uma história material e social impressa nas paredes. A fachada deixa, assim, de ser uma superfície única e passa a ser entendida como um documento histórico palimpsestico, onde se inscrevem múltiplos tempos e intenções construtivas.
